بررسی میزان کوفتگی میوه زیتون تحت بارگذاری ضربه

چکیده

Assessment of Mechanical Damage on Olive Fruit under Impact Loading

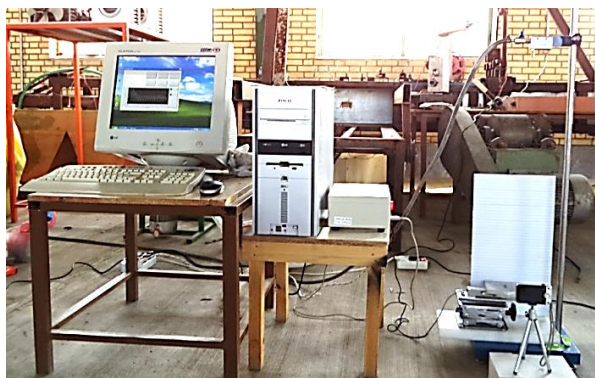
شکل ۱- دستگاه سقوط آزاد و اجزای آن؛ (۱) لودسل تک نقطه‌ای و پایه نگهدارنده، (۲) سامانه مونتورینگ لودسل، (۳) کامپیوتر، (۴) شیر خلا، (۵) دوربین، (۶) استوانه فولادی، (۷) میله مدرج و (۸) صفحه سفید مدرج

Fig. 1. Free-fall device and its components; (1) Single point load cell and kickstand, (2) Load cell monitoring system, (3) Computer, (4) Vacuum and air control valve, (5) Camera, (6) Steel cylinder, (7) Scaled rod, and (8) a white scaled surface

بر روی استوانه فولادی پیچ شد. شیر قطع و وصل جریان به یک پمپ باد متصل شد. بارسنج و صفحه سقوط در زیر محل ضربه محکم شد. با استفاده از یک دوربین Sony Cyber Shot DSC-W710 تعبیه شده در مجاورت محل ضربه فیلم لحظه سقوط کلیه نمونه‌ها گرفته شد که در زمینه فیلم و پشت محل سقوط یک صفحه سفید مدرج قرار داده شد. ارتفاع برگشت پس از سقوط نمونه با استفاده از صفحه سفید مدرج پشت محل سقوط برآورد شد. انرژی ضربه پس از آزمایش برای کلیه نمونه‌ها با استفاده از نرم‌افزار Excel 2013 محاسبه شد.

برای آزمایش ضربه از سقوط آزاد استفاده شد بدین منظور یک دستگاه سقوط آزاد طراحی و ساخته شد (شکل ۱). این دستگاه شامل یک پایه فولادی است که بارسنج بر روی آن قرار گرفته است. با استفاده از یک میله مدرج محل سقوط که بر روی یک استوانه فولادی قرار دارد قابل تنظیم است. شیر خلا و شیر قطع و وصل هوا

نیروی ضربه با استفاده از یک لودسل تک نقطه‌ای (PW6CMR, HBM Inc., Marlborough, A, USA) که در زیر صفحه سقوط آلومینیومی قرار داشت اندازه‌گیری شد. لودسل استفاده شده از نوع تک نقطه‌ای با ظرفیت ۵ کیلوگرم و کلاس دقت C3MR ($\pm 0.5 \text{ g}$) و حساسیت سیستم حسگر ۰/۱٪± از مقیاس کامل بود. ذخیره‌سازی اطلاعات و نمایش گرافیکی آنها در یک کامپیوتر و با برنامه نوشته شده در LabVIEW (Version 5.0, National Instruments Co., Austin, TX, USA) انجام شد. دقت اندازه‌گیری نیرو و نرخ نمونه‌برداری سیستم به ترتیب، ۰/۱ N و ۱۰۰۰۰ Hz بود.

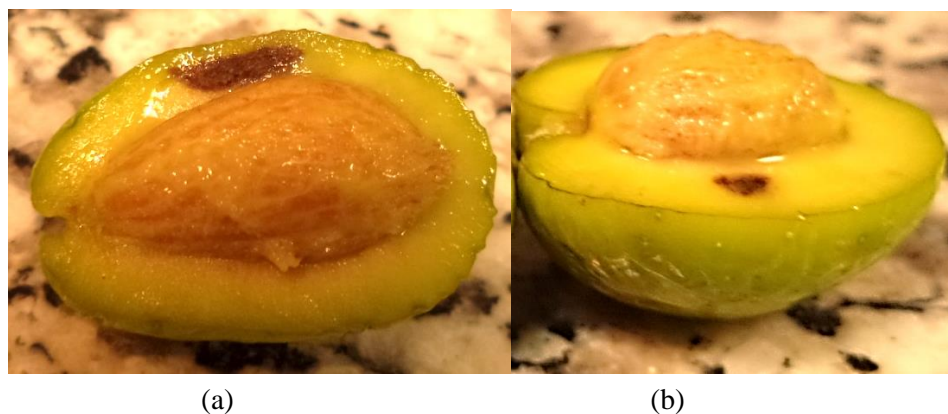
شکل ۶- شکل بافت کوفته شده در دو رقم زیتون؛ (a) رقم کنسروالیا و (b) رقم روغنی

Fig. 6. The bruised texture in two cultivars; cv. Conservolea (a), and cv. Roghani (b)

شکل بیضوی دارد که می‌تواند موجب افزایش سطح کوفتگی شود (شکل ۶).

همانطور که در شکل ۶ نیز مشاهده می‌شود در هر دو رقم کوفتگی چند میلی‌متر زیر پوست اتفاق افتاده است. از این رو می‌توان دریافت که آسیب ضربه گویا بیشتر به قسمت اندوکارپ گوشت آسیب رسانده است. قسمت اندوکارپ گویی بین دو لایه سخت هسته و مزوکارپ فشرده شده است. با اعمال ضربه به میوه لایه مزوکارپ که کشسان و مستحکم‌تر است، لایه اندوکارپ را بین خود و هسته فشرده است. با قطع نیروی ضربه لایه مزوکارپ به سمت حالت اولیه خود بازگشته است و لایه تخریب شده از مقطع عرضی خود دچار گسستگی شده و این امر باعث ایجاد لایه اسفنجی مانند در قسمت اندوکارپ می‌شود (Shoa and Hemmat, 2014). مشاهدات وجود ناحیه تیره رنگ در قسمت کوفتگی را نشان داد که این کوفتگی در نتیجه ضربه و ایجاد یک عکس‌العمل آنزیمی در بافت شده که موجب تغییر رنگ در بافت شده است (Jiménez et al., 2016)

شکل کوفتگی در دو رقم مورد آزمایش نیز متفاوت بود (شکل ۶). در رقم روغنی شکل کوفتگی بیضوی و در رقم کنسروالیا کروی بود به عبارت دیگر در رقم روغنی بافت کوفته شده کشیده‌تر و در رقم کنسروالیا متمرکزتر بود. در تحقیقات گذشته نیز شکل کوفتگی در زیتون هم به صورت بیضوی (Saracoglu *et al.*, 2011) و هم به صورت کروی مانند آنچه در سیب و گلابی اتفاق می‌افتد (Blahovec and Paprstein, 2005; Opara, 2007) گزارش کردند. این امر می‌تواند به علت تفاوت ظاهری در دو رقم باشد زیرا رقم روغنی کرویت کمتری نسبت به رقم کنسروالیا داشت و می‌توان نتیجه گرفت که ظاهر بافت کوفته شده متناسب با شکل کلی و میزان
